## **Il recupero della Torre pendente di Pisa**

Ufficio Tecnico -Trevi Spa

Questo capitolo vuole essere un resoconto, principalmente per immagini, dei lavori eseguiti nel Campo dei Miracoli fra il 1990 e il 2001.

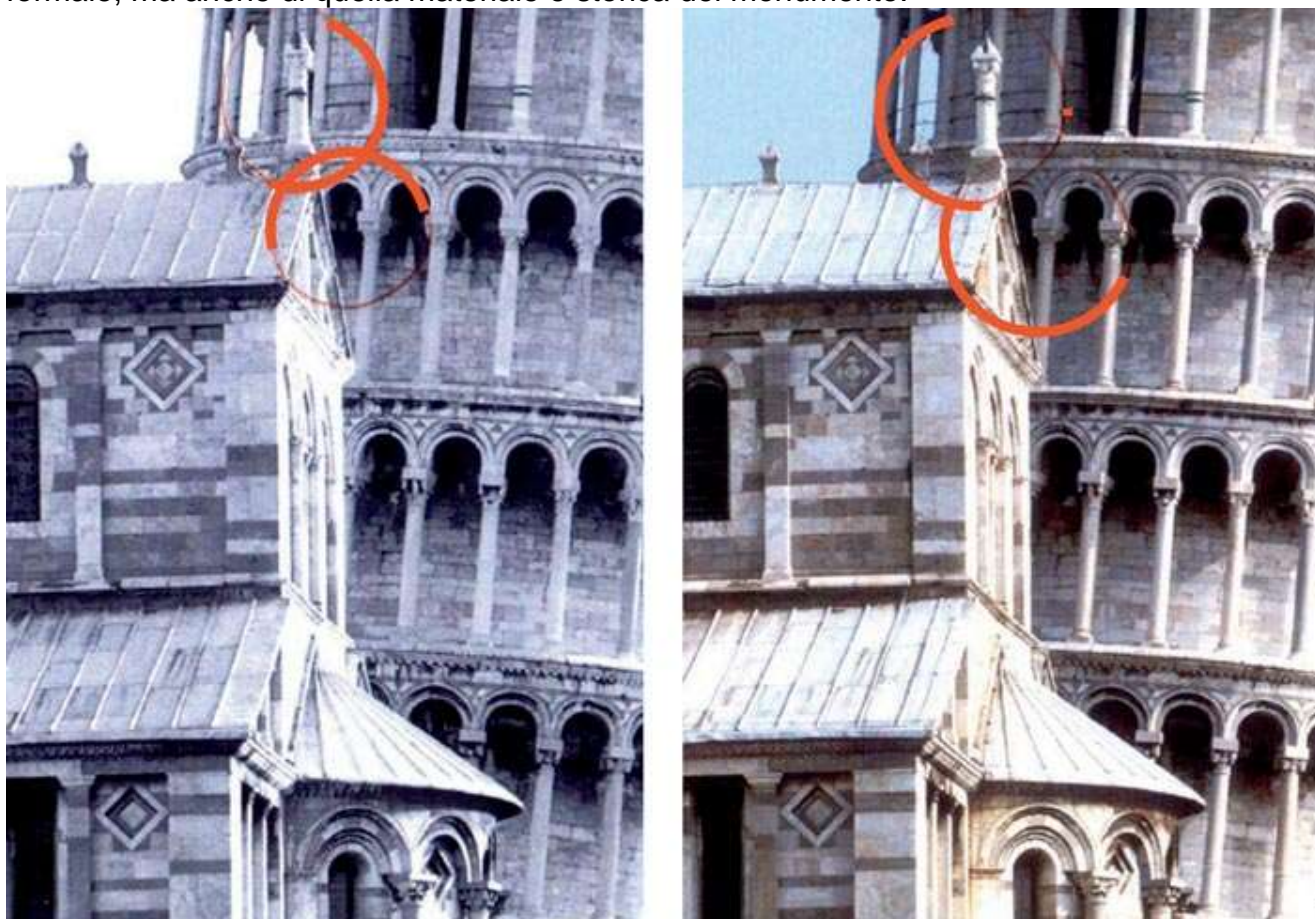
Dopo una lunga e accanita discussione il Comitato ha pertanto deciso di ridurre l'inclinazione della Torre di circa mezzo grado, e cioè all'incirca del 10% del valore attuale, inducendo un cedimento dell'estremo nord della fondazione.

Oltre a migliorare sostanzialmente le condizioni di stabilità della fondazione, un tale intervento avrebbe provocato anche una riduzione dello stato tensionale nella Torre, contribuendo quindi a limitare al minimo il rinforzo strutturale necessario; inoltre esso sarebbe stato totalmente rispettoso non solo dell'integrità formale, ma anche di quella materiale e storica del monumento.
